## 堰堤の機能を有した鉄道盛土の維持管理について

東日本旅客鉄道（株） ○ 田口大輔  
 東日本旅客鉄道（株） 高野幸宏  
 東日本旅客鉄道（株） 波場志郎

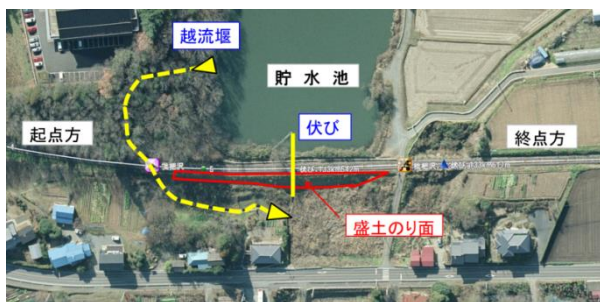
図-1 平面図

貯水池の水は、稲作期に貯水池内に設置されたバルブを開放することで、盛土内の横断管を通して放水されている。また、大雨時の水位上昇を防ぐための越流堰も設置されており、越流堰を流れた水は素掘りの水路を流れの函渠より盛土を横断している（図-1）。
