## 可動ダイヤモンドクロッシングロック不良発生原因の究明と対策

東海旅客鉄道株式会社 正会員 ○川廷 晃史  
 東海旅客鉄道株式会社 引地 大  
 東海旅客鉄道株式会社 正会員 瀬戸 勝

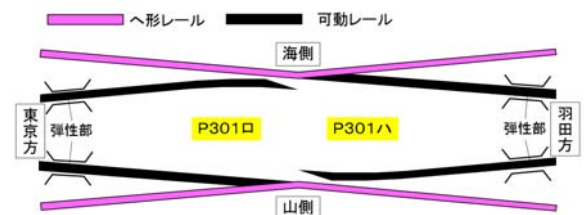
図-1 可動DC中心付近構造

可動 DC は平成 4 年 8 月に敷設され、分岐器番数は 12 番、可動レールは弾性部をたわませて転換する構造となっている。クロッシング中心から東京方を P301 ロ、羽田方を P301 ハとしている（図-1）。敷設当初からロック不良が多発し、その傾向として昼夜の温度変化が大きい季節の昼間に集中していた。そのことから、アンチクリーパ取付けや簡易 EJ 敷設によるふく進防止、軸力吸収対策を行ってきたがロック不良を完全に解消するには至らず、過去 8 年間でロック不良が毎年 100 件前後発生している。なお、ロック不良とは、信号設備である転てつ機内部の鎖錠かんとロックピースの間隔が許容値以下になると発生する分岐器の警報である。
