## 耐塩害性防振まくらぎの試験敷設結果

東京地下鉄(株) 正会員 ○大澤 純一郎

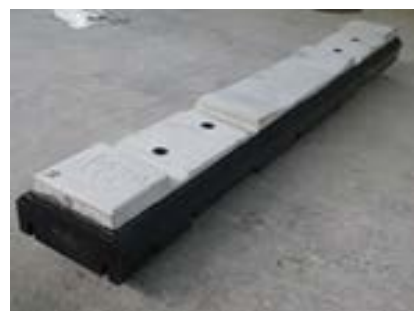
写真-1 耐塩害性防振まくらぎ

当該区間はコンクリート道床で、改良前からFRP性の防振箱に防振パットを配置し、その上にPCまくらぎをはめ込む防振軌道構造であった。改良した耐塩害性防振まくらぎ（写真-1）では、埋込栓端部からの漏水の流入に対してスパイラル鉄線に防食効果のあるエポキシ樹脂塗装を施した。また、塩分浸透抑制効果が認められている高炉スラグ微粉末を用いたセメント配合を採用し、まくらぎ底面や側面からの漏水の浸透を防ぐためにまくらぎ底面・側面に弾性材を定着させた<sup>1)</sup>。交換はコンクリート道床を壊すことなく、損傷しているまくらぎを撤去して改良したPCまくらぎを防振箱にはめ込んだ。
