実橋における床版防水層の健全性調査結果

(株)高速道路総合技術研究所（正会員）○長尾 千瑛  
（正会員）舟山 淳起（正会員） 豊田 雄介  
（一社）日本建設機械施工協会（正会員） 榎園 正義  
（正会員） 松本 政徳

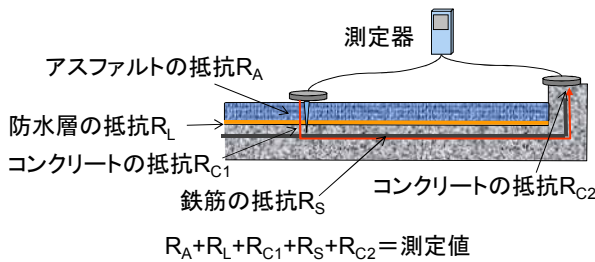
図1 電気抵抗の測定の原理

試験方法の概要を図1に示す。機械は床版水分計を用いた。この水分計による測定値の基準を図2に示す。測定値100以下を健全とした理由は、防水層の防水性試験Ⅱにより0.5MPaの水圧かけたところ、カウント値100では24時間漏水しなかったが、カウント値180では10分程度で漏水に至ったためである。
