地震で被災した橋梁に対する補修効果の確認へのモニタリングの活用

(国研) 土木研究所 正会員 石田 雅博 ○山口 岳思

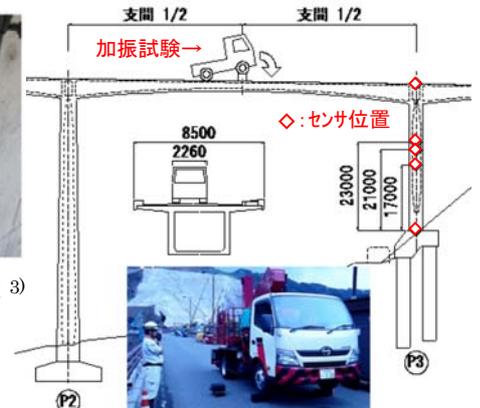
図-4 センサ設置位置及び加振試験状況³⁾

そのため、計測機器は図-3 に示すサーボ型加速度センサとし、設置箇所は図-4 に示す P3 橋脚の高さ方向に貫通ひび割れの上下近傍を含む、計 5 箇所とした。また、計測は図-4 に示す橋面に設置した段差から車両を落下させて振動を与える加振試験により行われた。
