## 事業所における道路調査結果の活用効果

東芝インフラシステムズ株式会社 社会システム事業部 正会員 ○熊倉 信行  
 株式会社東芝 府中事業所 企画・管理部 非会員 高山 亮  
 川崎地質株式会社 首都圏事業本部 非会員 今井 利宗  
 株式会社富士通交通・道路データサービス 正会員 佐々木 博

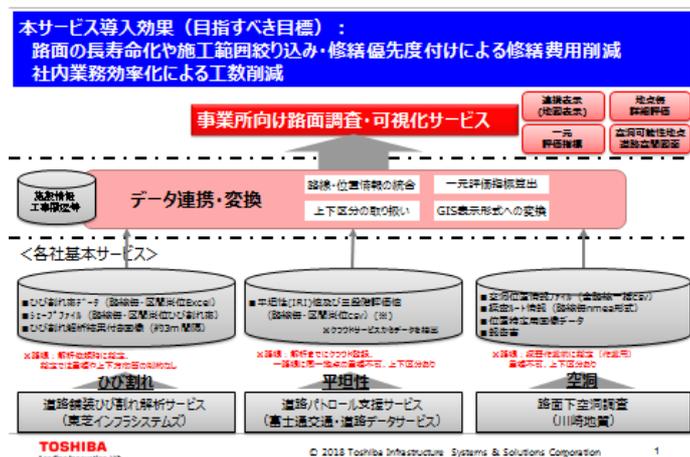
図5 事業所内アセットマネジメントに向けた取組み

当該情報をベースに事業所管理者と連携し、①路面下管路などローカル情報を加味した特性抽出による点検の考え方、②劣化地点における劣化進行状況把握による最適な修繕方法選択、によるライフサイクルコストの削減を目指す。(図5)
