## 豪雨被災を受けた水楽橋の復旧計画

美瑛町役場建設水道課

株式会社ドーコン 構造部

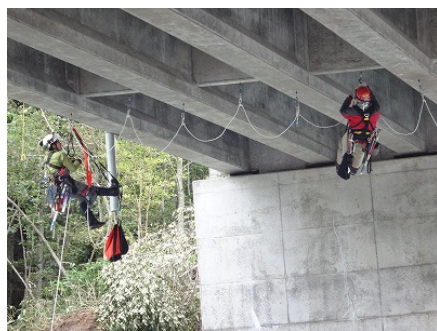
図-6 近接目視確認状況

近接目視点検は、本橋に検査路は設置されてなく道路盛土流失により橋梁点検車は搬入できないため、ロープアクセスにより実施した。(図-6) 構造解析は、上部構造をファイバー要素によりモデル化し、実状にあわせた強制変位を与え、各部材のひずみからコンクリート・鉄筋・P C鋼材の損傷程度を判定した。
