大阪府北部地震で被災したロッカー橋脚の損傷原因推定と復旧対策

NEXCO 西日本コンサルタンツ(株) 正会員○李 首一 中谷 隆生 伊川 嘉昭
 西日本高速道路(株) 正会員 佐溝 純一 栢木 正喜

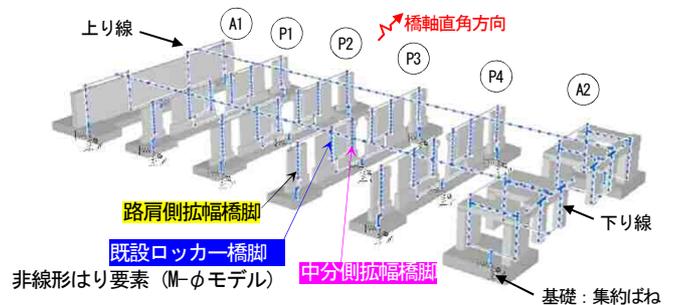
図2 土室高架橋の解析モデル

被災が最も顕著な土室高架橋について、固有周期を算出し、図2に示す骨組みモデルを基に、架橋地点付近の観測記録波(K-NET:OSK002)を用いた動的解析を実施することで、橋脚に対し影響が大きい地震力の作用方向を整理した。解析の結果、橋軸方向に着目すると、図3に示す対象橋梁の固有周期では加速度応答スペクトルが50~170gal程度しかなく、ロッカー橋脚の上下がヒンジ構造であるため、断面力は図4に示すように小さいレベルであった。また、橋軸直角方向に着目すると、対象橋梁の固有周期では加速度応答スペクトルが800~2000galに達しており、図4に示すようにロッカー橋脚の最大せん断力が耐力を上回る。従って、対象橋脚の被災は橋軸直角方向に作用した地震力によるものと判断される。

既設と拡幅側のロッカー橋脚がそれぞれ分担する地震時慣性力(分担重量)を確認するため、図2に示す骨組みモデルを用いて、橋軸直角方向に対し、水平震度1.0の場合の静的解析を実施した。その結果、表1に示すように既設ロッカー橋脚の分担重量が9割程度と大きいため、地震時慣性力は主に既設ロッカー橋脚に作用したことが分かる。
