## 鋼床版上面の付着塩分除去による効果検証について

中日本高速道路㈱ 正会員 ○橋本 結生  
 中日本高速道路㈱ 正会員 奥村 駿  
 中日本高速道路㈱ 正会員 岡田 和弘  
 中日本ハイウェイエンジニアリング名古屋㈱ 正会員 犬飼 達彦

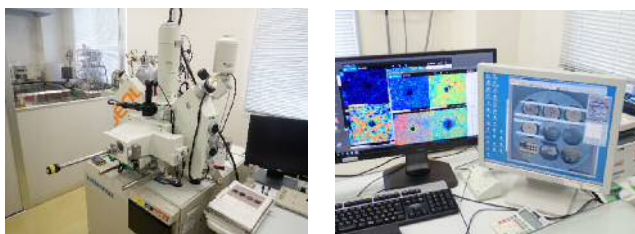
写真-4 EPMA 診断機

鋼床版の劣化因子である塩化物(Cl)や鉄(Fe)等の濃度をマクロレベルで劣化診断を行った。

表面付着塩分量は、無対策が最も多く、水洗い、ケレン等の対策を行うことで、付着塩分量の減少を確認することができた。EPMA では、塩分については腐食による表面性状(凹凸)により、明確な差異は見いだせなかったが、鉄分をみると無対策⇒水洗い⇒ケレン+水洗いの順に高濃度になっており、対策を行うことで鋼板の素地が出てきたと考えられる。以上のことから対策により表面洗浄に一定の効果があると考えられる。

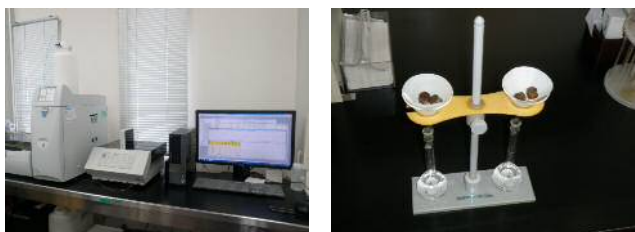
写真-5 イオンクロマトグラフ法による濃度分析

本分析は、塩分付着量が少なかったためイオンクロマトグラフ法により分析を行った。

今回の分析でデッキプレート上面に付着した塩分除去方法の定量的な評価を得られた。今後は、応急対策時に、鋼床版上面の洗浄を取入れることで、塩害による損傷因子を取り除き、鋼床版の延命化を図っていく。そして、将来的には恒久的な補修工事を実施する必要性があり、今後の検討課題であると考えている。
