実橋鋼箱桁の疲労き裂検査への表面弾性波可視化技術の適用性の検討

京都大学大学院 正会員○服部篤史 ショーボンド建設（株） 正会員 山名晋平  
（株）島津製作所 正会員 畠堀貴秀 名古屋高速道路公社 正会員 中尾健太郎  
京都大学大学院 学生会員 宗岡拓弥 正会員 河野広隆

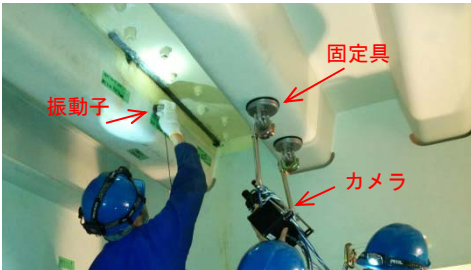
図2 計測状況（同期計測）

計測状況（同期計測）を図2に示す。計測機器はレーザー光の反射を捉えるカメラ、振動子、振動子を駆動する制御装置、データを処理するノートパソコン、レーザー照明装置、電源装置等からなる。現段階ではそれぞれ個別の装置のため可搬性は十分とは言えないが、対象とした箱桁では機材の運搬・設置は可能であった。
