## 中央構造線に近接した切土のり面の変状とその対策について

鴻池組 正会員 ○山口 充 非会員 原田 建志 非会員 松井 繁之  
西日本高速道路 非会員 澤田 日出夫 非会員 佐野 慶成

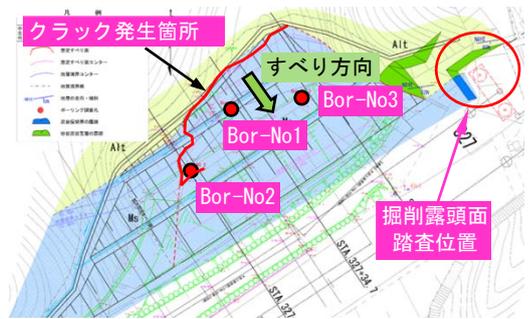
図-3 調査位置図

変状の生じたのり面に対し、地盤性状やすべり機構の確認を行うため、ボーリング調査を3か所で行った。調査の結果、破碎され鏡肌を有する泥岩優勢層が分布しており、泥岩中には北東走向(N35°E)、西傾斜(25°)の低角度せん断面が卓越

するとともに、砂岩泥岩互層と泥岩優勢層の境界部には、東西走向（N80°W）、北傾斜（55~65°）の断層破砕帯が分布することが推察された（写真-2）。この結果より、変状のメカニズムとして、高角度の断層破砕帯（傾斜 55~65°）と低角度せん断面（傾斜 25°、流れ盤）との組み合わせによりすべり面が形成され、切土によって脆弱な泥岩層に応力解放による緩みが進行し、地すべりが発生したものと推定した（図-4）。
