大規模崩落リスクのある斜面の維持管理方法の検討

東日本旅客鉄道(株) 正会員 ○熊谷 翔
 東日本旅客鉄道(株) 正会員 長谷川 優
 東日本旅客鉄道(株) 非会員 杉田 雅彦

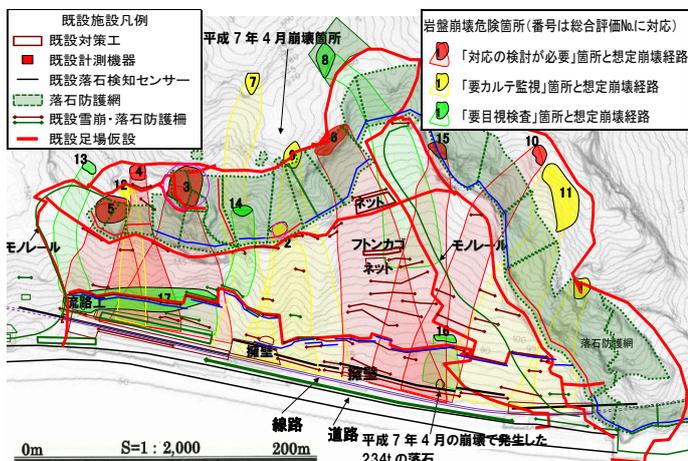
図 1 岩盤崩壊危険箇所と既往施設位置

当該斜面では 1964 (昭和 39) 年から 2004 (平成 16) 年までの 40 年間で、14 件の岩盤崩壊・大規模な落石が発生している。その発生要因は、融雪、地震、降雨に伴うものである。最大規模の崩壊は、1995 (平成 7) 年に新潟県北部地震に伴って発生した約 5,000 m³ の崩壊であり、約 234 t の岩塊が線路脇まで到達した。

(図 1) 当社ではこれら落石に対する対策として、落石検知装置、沿線カメラ、発生源カメラ、落石止柵を設置し、監視・詳細調査を実施し、ソフト・ハード両面の管理を行っている。尚、詳細調査により岩盤崩壊危険箇所を抽出し、過去の崩壊記録や不安定要素を基に重み付けを行い、優先度を付けて管理している。

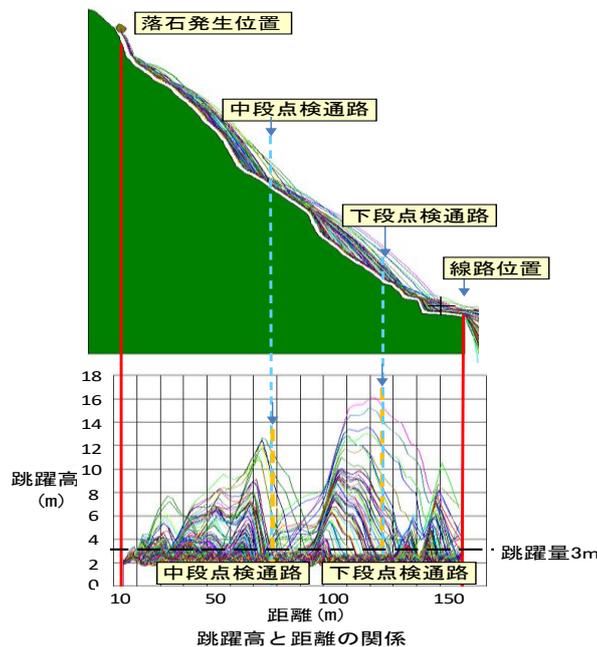
図4 跳躍高と距離の関係

No. 3 岩塊についての落石シミュレーション（不連続変形法）を実施、その結果から検知センサーの設置位置について検討を行った。No. 3 岩塊での落石シミュレーション結果を図4に示す。尚、パラメータである衝突減衰係数に0.01～0.99の一様乱数を発生させ、200回の解析を実施している。

検知センサーについては、危険度が高く線路直上の急崖に位置するNo.3, 4周辺からの崩落岩塊を対象とし、岩塊の崩落を列車接近前にできるだけ早く検知することができる箇所への設置を検討した。また、現在設置され実績のある断線式センサーの設置を検討した。
