## 中国自動車道 冠山トンネル（上り線）路面隆起対策工に関する報告

西日本高速道路(株) 正会員 ○ 鈴木 健太郎  
正会員 村上 豊和

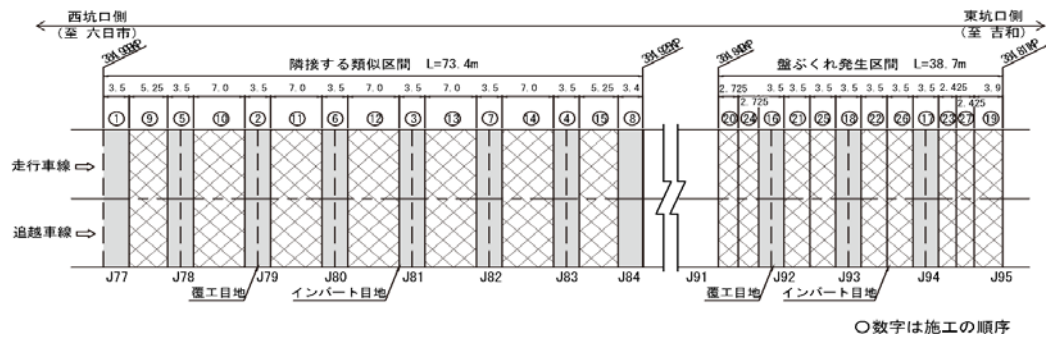
図-1 施工割付け

そのため、この 5 ヶ月間は、並行するトンネル（下り線）を対面通行化することは出来ないことから、この冬季期間を除く 7 ヶ月で、対面通行規制の準備（区画線の変更およびシフト区間の設置）、施工、車線の復旧完了までを実施する必要があった。このことから、主要な工事の施工期間は、対面通行規制を実施している 5 ヶ月間で実施する必要があった。また、施工は、通行止め区間で行うが、六日市 IC 側のトンネル坑口は橋梁の床版取替に伴い車両等の進入ができない状況のため、吉和 IC 側の坑口から一方向で進入・施工する計画とする必要があった。図-1 に施工割付け図を示す。本トンネルにおけるインバートの新設は、掘削後における早期閉合をすることとして、既設覆工への影響、施工済みインバートへの影響を緩和するために、抜き掘り施工（左右一体施工）を採用した。施工間隔は、実際に盤ぶくれが発生している区間（適用断面 D I）については、変状があることを考慮すると施工時に慎重な対応が必要であることから、一律に 3.5m の区間を施工する方法を採用することとした。これに対し、地質条件が同一でインバートが未設置の隣接する類似する区間（適用断面 C II 区間）については、変状が発生していないことおよび変状の進行性が確認されていないことから、覆工コンクリート施工継目部を中心とする 3.5m の区間を先行施工して、先行施工区間の間に残る 7.0m の区間を施工する方法を採用した。施工区間数は、盤ぶくれ発生区間が 12 箇所、隣接する類似区間が 15 箇所である。施工フロー（図-2）を示す。施工予定期間の 5 ヶ月以内に収めるために、現地踏査および計測機器の設置などは、対面通行規制の準備を実施する期間に実施し、通行止め期間を少しでも短くするためにインバート掘削を夜間施工とすることにより、施工促進を図った。
