地すべり地に位置する山岳トンネルの長期的な調査・計測の評価

JR 東日本 正会員 ○浅田 章一, 友利 方彦, 水野 光一郎
 JR 東日本 大西 覚, 太田 健一, 細川 陽平

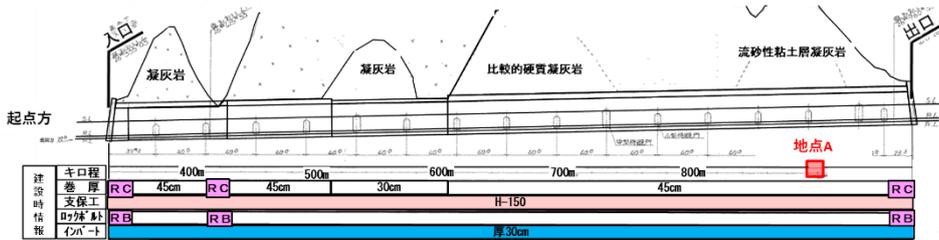
図-1 トンネル縦断図

トンネル上部の地形は、山腹斜面勾配約40度の偏圧地形であり、地質は流紋岩質凝灰角礫岩を主体とする。改良工事の際、在来工法で施工され、全線にインバートが施工されている。放射状ひび割れ等の変状が確認されたのは、地点A付近である。図-1にトンネル縦断図、図-2に地点Aの変状展開図を示す。

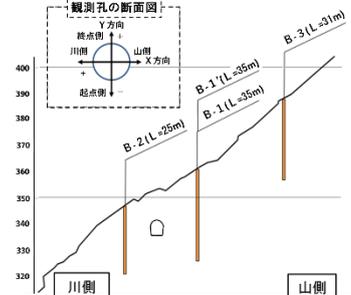
図-7 孔内傾斜計測位置

孔内傾斜計測は、4箇所で行っている(図-7)。B-1' 孔では、深度13m付近で地すべりのような変位が確認され、わずかに変位の累積傾向が確認された。B-2 孔では、深度12m以浅で計測初期に川側への変位が見られる(図-8)。
