## 軟弱地盤上に建設された土木構造物の維持管理

東日本旅客鉄道㈱ 正会員 ○細井 学

### 1. はじめに

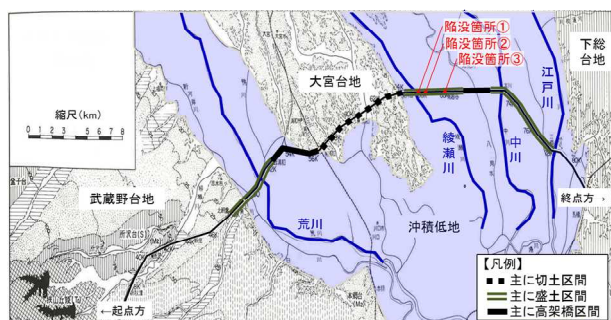
図-1 武蔵野線の立地状況

武蔵野線沿いの地形は、洪積台地として知られる武蔵野台地、大宮台地、下総台地とこれを刻む中川等の支流によって作られた沖積低地からなっている。そのうち沖積低地は、盛土区間となっており、盛土本体は建設時に東川口以西等で切土した関東ローム（火山灰質粘性土）を主体として構築されている<sup>1)</sup>（図-1）。
