コンテナターミナルにおける ILB 舗装の経時変化

太平洋プレコン工業株式会社 ○正会員 住岡 雅之, 柳沼 宏始
 阪神国際港湾株式会社 正会員 中越 誠二, 播本 貴之

大阪港咲洲コンテナターミナルは、主に東南アジア・中国・豪州航路のコンテナ船が利用し、大阪港のコンテナ物流の拠点として機能している。咲洲コンテナターミナル内 C3 バースは、トランスファークレーン(以下、T クレーン)を使用した荷役を行なっている。この T クレーンが走行する一部の箇所は今まで半たわみ性舗装を施工しているが、数年でひび割れやわだち掘れが発生して頻繁に補修工事を実施していた。このようなことから、海外のコンテナターミナル等に多く採用されているインターロックブロック(以下、ILB)舗装を試験的に施工しており、工事概要と3年間における調査結果を報告する。

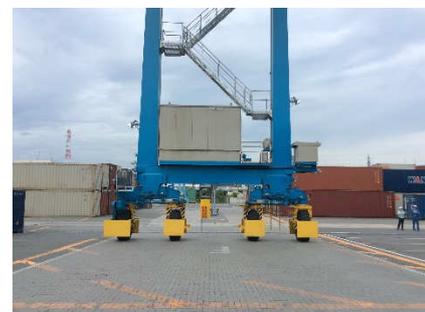
写真-3 Tクレーンの走行

- 1) 100mm厚ILBは80mm厚に比べてE_{LT}と移動量の面で差異が大きいことから、コンテナヤードのような重荷重エリア(写真-3)に適している。
- 2) ILB舗装は半たわみ性舗装に見られる破損率の増加に伴う舗装体の支持力の低下が認められない。
- 3) ILB舗装の破損は、半たわみ性舗装に見られるひび割れが冬季に増加する温度特性が認められず、軽度の角欠け程度に収まっている。
