振動・ひび割れ幅変動条件下でのシールテープ・補強テープ併用低圧注入工法の実施工

東海旅客鉄道株式会社 正会員 ○相場 俊希、毛塚 貴洋、鈴木 迪彦
久保 淳一郎、野中 大輔
ニチバン株式会社 正会員 勝野 晃宏、大場 春樹、市村 周二

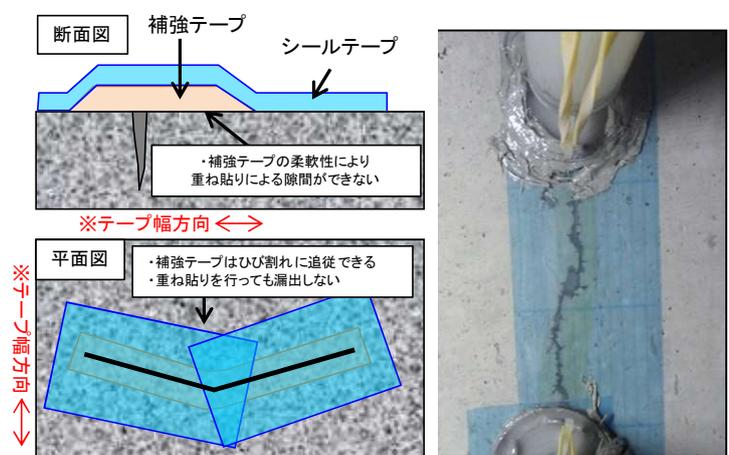
図-1 テープのイメージ 写真-1 注入の様子

一般的な低圧注入工法で用いるエポキシ樹脂のシール材の代替として、シール材の硬化の時間短縮、注入過程の可視化、およびシール材除去の簡略化を主目的として、柔軟性のある補強テープおよび半透明のシールテープを使用したひび割れ注入の施工を重ねて有効性を検証してきた。本工法で使用するテープの貼付概要を図-1に、実際の注入の様子を写真-1に示す。
