鋼コンクリート複合橋における塗膜劣化の現状と評価

西日本高速道路エンジニアリング中国(株) 正会員 ○俵 司, 正会員 山内 健利  
西日本高速道路(株) 安井 健雄, 澤井 健二

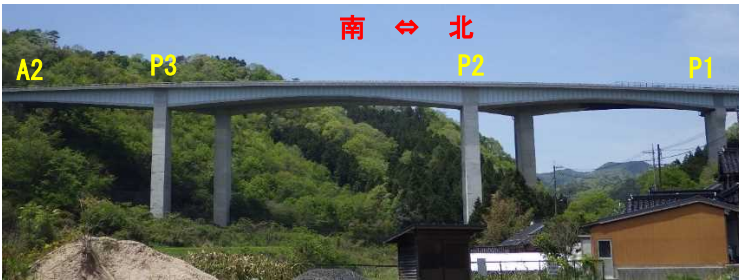
写真-1 橋梁全景

今回、調査対象となった波形鋼板ウェブ PC 箱桁橋の橋梁全景を写真-1 に、橋梁諸元を表-1 に示す。本橋梁の周辺環境条件は、橋軸方向が南北、直角方向が東西方向となっており、さらに山間部に架設されているため、冬季には過去 10 年平均で年間約 40t/km の多量の凍結防止剤が散布されている。<sup>2)</sup>
