## 北陸地方における橋梁補修後の再劣化調査と補修時の提案

(株) 国土開発センター 正会員 ○濱田康行,正会員 浦修造,正会員 笹谷輝彦  
金沢工業大学 正会員 宮里心一

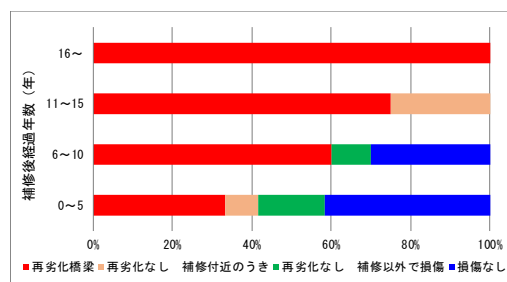
図-1 経過年数と再劣化状況

50橋を調査した結果、再劣化が生じている橋梁は25橋であった。表-1より、補修後経過年が進むにつれて再劣化橋梁が多くなっている。さらに図-1で示す断面修復工実施後の経過年数と損傷箇所より、補修後に年数を経過すると再劣化が進むことが確認された。これらは、対象橋梁のおかれる環境として、塩害環境下(海岸線からの距離、凍結防止剤散布路線)であることや、損傷個所が構造物端部の雨かかり部に多いことから、塩害やASRが促進されやすい環境であることが起因していると考えられる。
