火害を受けた電力マンホールの補修効果に関する調査事例

東京電力パワーグリッド(株) 正会員 ○佐藤 克晴, 正会員 和田 好史  
東京電力ホールディングス(株) 正会員 小林 保之

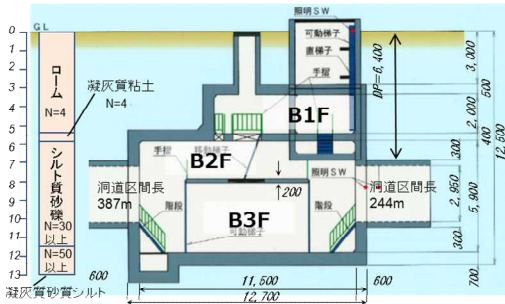
図-1 マンホール断面図と地質状況

事故が発生したマンホールの躯体寸法と地質条件を図-1 に示す. 当該マンホール付近の地下水位は GL-10m 程度であり, 良質地盤内に埋設されている. 火災による躯体の損傷程度は火災発生箇所である B3F に近いほど著しく, 表面変状は大別するとポップアウト (写真-1), ひび割れ, すず付着の 3 区分とすることができた.
