## 凍害を受けたコンクリート構造物の補修方法

東日本旅客鉄道（株）盛岡支社 設備部 工事課

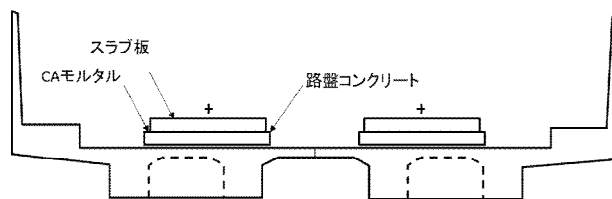
図-2 構造概略図

高架橋は図-2 に示すようにスラブ軌道構造となっている。

スラブ軌道は橋りょう上に路盤コンクリートを設けている。路盤コンクリートとスラブ板との固定には、アスファルト乳剤、セメント、細骨材などを混ぜ合わせたセメントアスファルトモルタル（以下、CAモルタル）を使用している。
