## 高知県内河川に施工された木製水制工使用丸太の縦圧縮強度

兼松サステック 正会員 ○三村 佳織

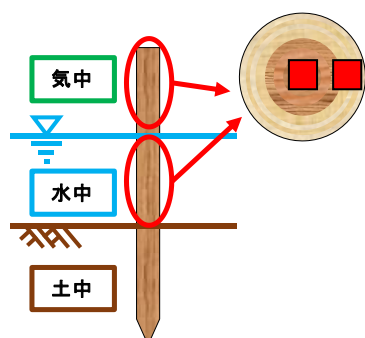
図-3 供試体作製位置

図-3 に供試体の作製位置を示す。供試体は回収地点で各 2 本を任意に選定し、常時気中および水中に置かれていた部分から中心部（心材）と外周部（辺材）の 2 ヶ所ずつより縦 30×横 30×高さ 90mm に切り出し作製した。その後、水中養生にて飽和させた。なお、国分川回収丸太の地下水位以浅部分は腐朽により表面の形が崩れ、辺材から供試体を作製することができなかった。写真-3 に縦圧縮試験状況を示す。縦圧縮試験は（株）東京試験機製作所の圧縮強さ試験機を使用して行った。
