## 外部電源陽極方式に生じた外観変状の原因分析と防食効果追跡調査

西日本旅客鉄道(株) 正会員 ○梅原 琢也 三城 一晃 吉田 隆浩  
 (株)レールテック 足立 真也  
 住友大阪セメント(株) 正会員 鹿島 篤志

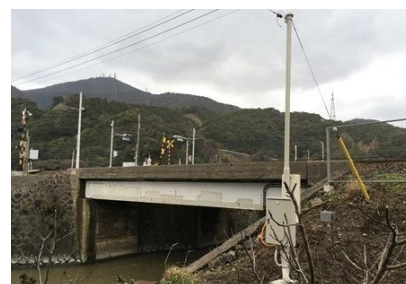
写真-1 橋りょう全景

本研究で対象とした橋りょう（以下、本橋りょう）は、島根県西部の日本海沿岸部（海岸から約 50m）に位置し、1941 年に建設された RC 単純 T 桁橋である（写真-1）。本橋りょうは、上り線（海側）、下り線（山側）それぞれ 2 主桁で構成されている。飛来塩分による鉄筋腐食が著しく、2000 年 9 月に上り線桁、2007 年 12 月に下り線桁に、太陽電池を外部電源としたチタンメッシュ陽極方式による電気防食を施工した。
