# 打撃ハンマ・接触型振動センサユニットを搭載している壁面走行ロボットを活用した 動画撮影および衝撃弾性波法に基づく既設コンクリート構造物の調査

富山県立大学 正会員 〇内田 慎哉,正会員 兵動 太一,正会員 伊藤 始
富山県立大学 野上 雄祐,藤井 壮太
日東建設(株) 正会員 久保 元樹, (有)ボーダック 太田 宝得

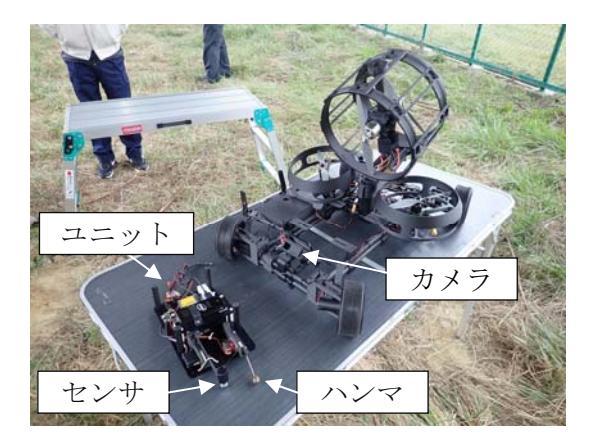
写真1 壁面走行ロボットの概要

写真1に壁面走行ロボットを示す. 寸法は, 全長 665mm×全幅520mm×全高487mmである. ロボット の取り付けたタイヤは, 直径115mm, 幅50mmであ る. 各タイヤにはモーターをそれぞれ取り付けてい る. 駆動方式は, 4 Wheel Steering(4WS)とした. 壁 面を走行するために, プロペラは3個取り付けた. このうち2個のプロペラ(10inch)は, プロペラの 推進力により壁面走行ロボットを壁面に押し付ける ために使用した.残りの1個のプロペラ(8inch)は, 壁面を走行するためものである. モーターおよびプ ロペラは, バッテリで駆動する. なお, 壁面走行ロ ボットは, 地上から送信機により遠隔で操作が可能 である.

壁面走行ロボットには、走行中に壁面のひび割れ などをリアルタイムに観察するためのカメラを設置 している(写真1参照).このカメラでは、約1200 万画素の静止画像および4K動画の撮影が可能であ る.また、壁面走行時にロボットが振動しても、壁 面を撮影するための手ぶれ補正機能が付いている. また、撮影した静止画像および動画は、5.7GHz帯ビ デオ無線伝送システムにより、地上に設置した7inch LCDモニタで、走行中にリアルタイムで常時確認す ることが可能である.

**写真1**に打撃ハンマ・接触型振動センサユニット を示す.打撃ハンマは,直径16mmの鋼球を使用し た.接触型振動センサには,加速度センサを用いた. 加速度センサの周波数範囲(±3dB)は,1.5~ 16000Hz である.打撃ハンマ・接触型振動センサユ ニットと波形収集装置は,有線 LAN で接続している.波形収集装置には鋼球打撃をするためのスイッチも付与しており,打撃を遠隔で行うことができる.加速度センサで受信した信号は,サンプリング時間間隔 10µs,サンプリング点数 4096 個でデジタル化した後,波形収集装置に時刻歴波形として記録した.

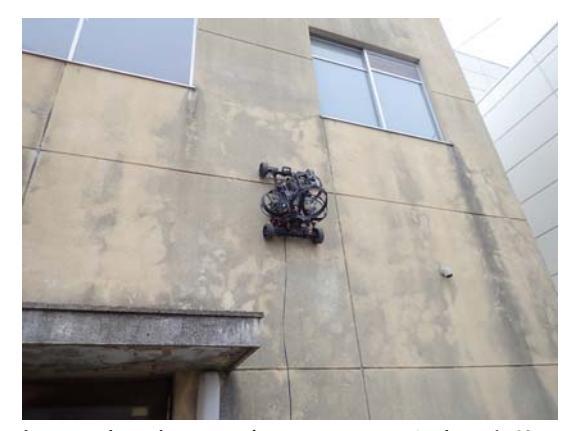
写真3 壁面走行ロボットによる外壁調査状況

**写真3**に壁面走行ロボットでの外壁調査状況を示 す.壁面走行ロボットを地表面側から2階方向へ走 行させながら測定を行った.測定項目としては,外 観目視および衝撃弾性法である.前者は,壁面走行 ロボットに搭載したカメラにより,壁面の状態を4K 動画として撮影した.一方,後者は,壁面の任意の 高さ5箇所において壁面走行ロボットをそれぞれ静 止させ,各箇所において,鋼球打撃および弾性波の 受信を1回ずつ行った.
