## 非破壊調査による標識基礎部アンカーボルトの点検効率化

西日本高速道路エンジニアリング中国(株) 正会員 ○大段好勝

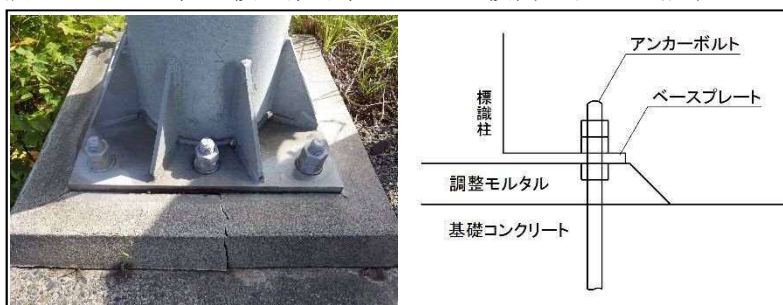
図-1 標識基礎部の構造

高速道路上の大型標識の構造は図-1のような構造となっており、基礎コンクリートとベースプレートとの間に調整モルタルがある。この部分にひび割れ等の変状があった場合、雨水等が進入し腐食の進行が懸念される。近傍2年間の点検結果で

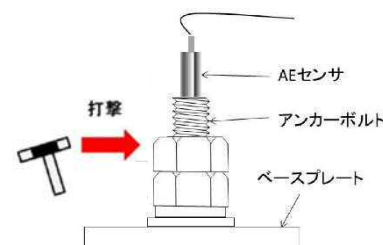
図-4 AEセンサの測定

1) AEセンサによる測定は図-4に示すようにアンカーボルト頭部にAEセンサを接触させアンカーボルトを打撃して、ピーク周波数を取得し変状の有無を判定する。

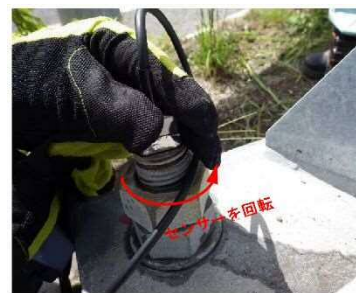
図-5 超音波探傷器の測定

2) 超音波探傷器は1) で変状の可能性有り と判定されたアンカーボルトに対して、アンカーボルト頭部にセンサを接触させてアンカーボルト内部を二次元画像として画面に表示する。このときセンサを回転させ全方向の断面について変状が無いかを確認する。(図-5 参照)
