## 付加体におけるトンネル掘削の安定対策

前田建設工業（株） 正会員 ○金子和己、上村正人

東九州道（清武～北郷）九平トンネル新設工事は宮崎市の南西部に位置し、 $L=410\text{m}$ の自動車専用道路として構築するものである。地質は古第三紀の砂岩頁岩混在岩を主体とし、分布する日南層群は海底地すべりによって堆積したオリストストロームであり、プレートの沈み込みによって一部がメランジュ（混在堆積物）となって付加体を形成し、傾動・隆起したものと解釈されている。近接するトンネルにおいては大きな変状が報告されている。またトンネル上部には全線にわたり、5つの地すべりブロックが観測されている（図-1）。

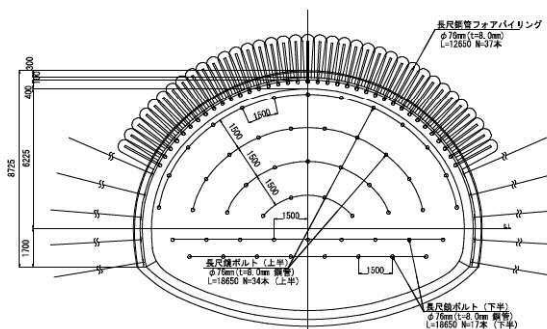
図-2.当初設計パターン

近隣工区の事例を踏まえ坑口部以外の区間はEパターンとして鋼製支保工 H-250、高強度吹付（36N、 $t=30\text{cm}$ ）、早期閉合（一次インバート）、が設計された（図-2）。補助工法としては先受け工  $\phi 76\text{mm}$  鋼管  $L=12.5\text{m}$  の 6m シフト、鏡ボルトは  $\phi 76\text{mm}$  鋼管  $L=18.5\text{m}$  打設間隔 1.5m 12m シフト、注入材は全てシリカレジンにて施工を行った。
