矢板工法トンネルにおける出水対策

西松建設株式会社 宮古出張所 正会員 寺西 淳次
 西松建設株式会社 土木設計部 正会員 大谷 達彦
 沖縄総合事務局 宮古伊良部農業水利事業所 祖父江 久徳

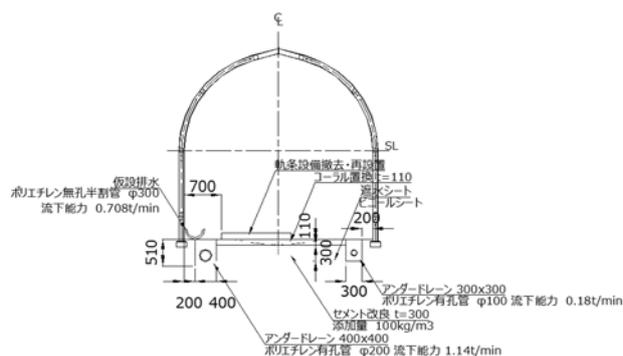
写真 - 1 空洞発生状況

近でトンネル断面全面が泥岩となった。しかし、それ以降も層境が起伏して切羽天端に琉球石灰岩が繰り返し出現したが、No10+30 付近で黄褐色に変色した風化泥岩層を抜けて全面が新鮮色の泥岩となり、湧水量は減少してきていた。ところが No11+10 において再び風化した泥岩が切羽天端に出現すると、風化泥岩は急傾斜で下がり、切羽の半分を占め、天端の風化泥岩が 2m 程抜け落ちて、泥岩層と琉球石灰岩層の間に大きな空洞が出現することとなった（写真 - 1）。
