## 継続的な橋梁維持管理を見据えた直営補修の検討

上山市建設課 正会員 ○柏倉 義誉, 武田 秀人

## 2. 継続的な橋梁維持管理方法のための直営補修

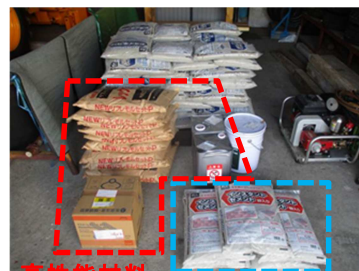
高性能材料 市販品材料  
写真-3 補修材料

直営補修の対象橋梁及び施工箇所は、補修作業未経験の職員でも施工が可能であること、補修後に万が一、はく落が生じて第三者影響度の懸念が無いこと、足場や建設機械等の投入が不要であること、施工に際して通行規制が可能であることを考慮して選定した。補修材料は、作業性、仕上がり、再劣化などを比較検証することを目的として、一般市販品材料と高性能材料をそれぞれ 1 種類ずつ選定した。一般市販品材料は、セメントと細骨材が混合された状態で袋詰めにしたものであり、練上がりは粘性が低いいため、未経験者でも容易に練り混ぜることができる。一方、高性能材料は超速硬セメントベースのグラスファイバー入りポリマーセメント軽量モルタルであり、一般市販品材料と比較して水やエマルジョンの配合や練混ぜに留意が必要な材料である。なお、鉄筋露出部には再乳化型粉末樹脂と亜硝酸リチウムを主剤とする防錆材をあらかじめ塗布することとした。

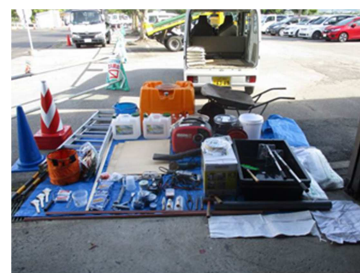
写真-4 作業道具一式
