UAV 測量による構造物の沈下管理事例～カヌー・スラローム会場整備工事～

(株)鴻池組 本社 土木事業総轄本部 技術本部 土木技術部 正会員 ○井ノ崎 郁弥 正会員 國富 和眞
 鴻池・西武・坪井建設共同企業体 カヌー・スラローム会場整備工事 安田 裕輔 笠松 祐二
 東京都 東部公園緑地事務所 工事課 河重 貴之

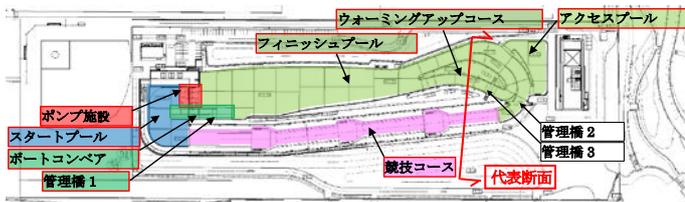
図1 カヌー・スラローム会場（平面図）

東京都が整備を進めているカヌー・スラロームセンター（東京都江戸川区臨海町6丁目1番1号）は、日本初の人工カヌー・スラローム競技場である（図1）。建設位置の地盤は、埋戻し土と有楽町層粘性土が主体の軟弱地盤であり、設計時には競技コース周辺盛土や水張り等の荷重増加による躯体の圧密沈下として、水張り前で約5cm、水張り後で約12cm程度の値が予想されていた（図2）。
