堤体増厚コンクリートのひび割れ抑制対策 (笠堀ダム嵩上げ工事報告)

新潟県 三条地域振興局地域整備部 山内孝信
鹿島建設(株) 正会員 ○水上裕治 門脇 要 萩原康之 柴田勝博

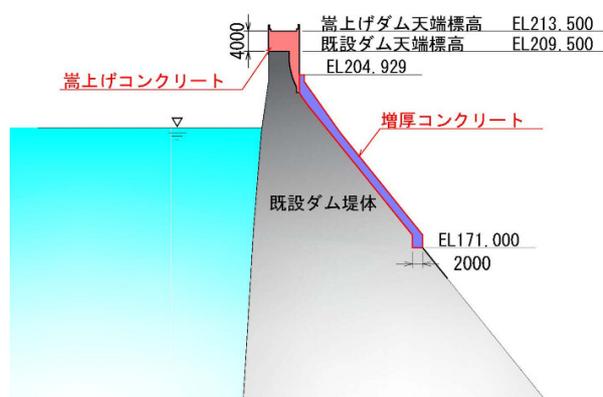
図-1 ダム嵩上げ断面図

本工事では堤頂の嵩上げに伴い、ミドルサード条件による安定条件を満足するため、ダム堤体下流側の中腹である EL171.000 から、増厚と嵩上げコンクリートの閉合部である EL204.929 までの範囲に増厚コンクリートを打設し、堤体を 2m 増厚するものである(図-1)。

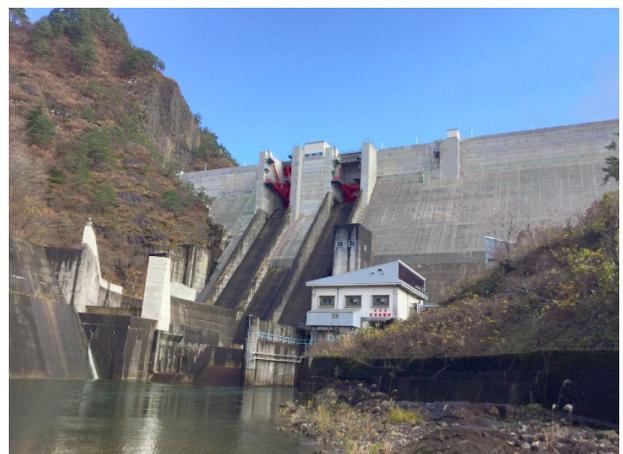
写真-3 竣工写真

当工事は供用中のダムに対する災害復旧助成事業として行われたもので、工事中もダム機能を保持する必要があるなど制約や課題が多く、工程の厳守に加え、薄層増厚コンクリートのひび割れ防止など品質確保のための様々な対策が必要であった。これに対し、過去の事例分析や試験施工など、適切な対策を実施することで所要の品質を保持し、平成 29 年 3 月 15 日に竣工を迎えることができた（写真-3）。本報が同種工事の参考になれば幸いである。
