## 光ファイバーセンサーを用いた上路トラス橋 RC 床版の変位計測

大日本コンサルタント (株) 正会員 ○園山 俊貴 正会員 横山 広 正会員 田中 大気  
正会員 町田 信彦 正会員 田代 大樹 非会員 藤野 真也

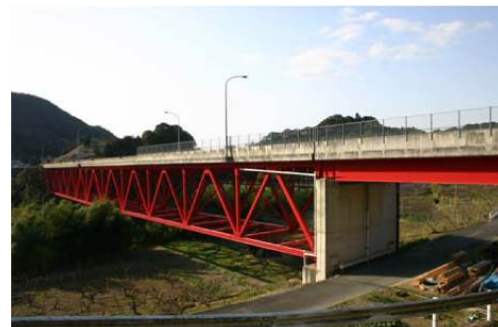
写真-1 対象橋梁側面

対象橋梁は平成 5 年に架設された橋長 189.0m、全幅員 11.30m の鋼 2 径間連続トラス橋および鋼単純非合成鈹桁橋 (写真-1) であり、H29 年度に定期点検が実施されている。その結果によると、トラス橋部の床版下面には多数のひびわれが生じており、一部には鉄筋露出や遊離石灰が確認されている。床版における各パネルの定期点検要領<sup>2)</sup>に基づく損傷評価を整理した結果を図-1 に示す。図-1 より、ひびわれ等の損傷は南側のパネルに多く生じている傾向にあり、特に弦材と床版の境界付近には写真-2 に示すような遊離石灰を伴うひびわれが多く生じていた。これらの損傷状況から、弦材と床版の挙動の違いがひびわれ等の損傷に影響している可能性が懸念された。

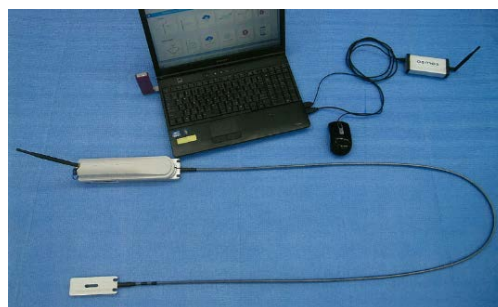
写真-3 LIRIS 光学ストランド

温度変化に伴う弦材と床版の変位量を計測し、床版の損傷との因果関係を調査するため、A1-P1 支間中央付近の床版下面に橋軸方向 3 箇所、上下線測各トラス部の上弦材・下弦材に橋軸方向 4 箇所の計 7 箇所 (図-2) に自立型無線光ファイバーセンサー「LIRIS 光学ストランド」(電源内蔵型・センサー長 1.0m、写真-3) を設置した。計測は、2018/09 から 2019/02 までのおよそ 5 カ月間実施し、1 時間毎の部材軸方向の長さ変位量と温度変化を計測した。センサーを設置した計測位置図を図-2 に示す。
