## 中央道恵那山トンネルにおける計測・監視体制の取組み

中日本高速道路（株） 飯田保全・サービスセンター 正会員 ○森瀬 喬士 竹田 豪文 藤岡 一頼  
 中日本高速道路（株） 技術・建設本部 技術支援部 正会員 八木 弘  
 中日本ハイウェイ・エンジニアリング名古屋（株） 鎌田 一男

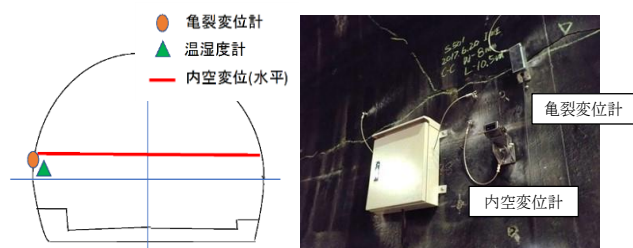
図5 計測断面

計測・監視体制の構築にあたっては、最初から多くの計測項目を設定するのではなく、必要に応じて段階的に計測を深度化していく必要がある。このため今回は、最も基本となる内空断面計測および亀裂変位計測を行って、変状の進行性を判断することとした（図5、図6）。内空断面計測はレーザー距離計により1回／月の頻度、亀裂変位と温度湿度計測は1回／時間の頻度で計測した。計測は季節変動を考慮するため少なくとも1年間実施することとし、2017年12月から現在まで計測を続けている(2019年2月時点)。
