## 平成 30 年 7 月豪雨に伴う高山本線災害復旧

東海旅客鉄道株式会社 東海鉄道事業本部 工務部 工事課 正会員 ○宮下 優也  
 新美 利典  
 守護 圭太  
 美濃太田工務区 木村 宗平

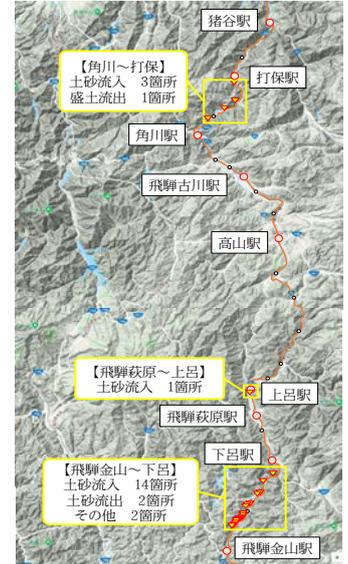
図－1 被災位置

平成 30 年 7 月豪雨により、高山本線では飛騨金山～下呂間、飛騨萩原～上呂間および角川～打保間において、甚大な被害を受けた（図－1）。本稿では、このうち飛騨金山～下呂間で発生した土砂流入等について、被災概要と応急復旧状況について報告する。

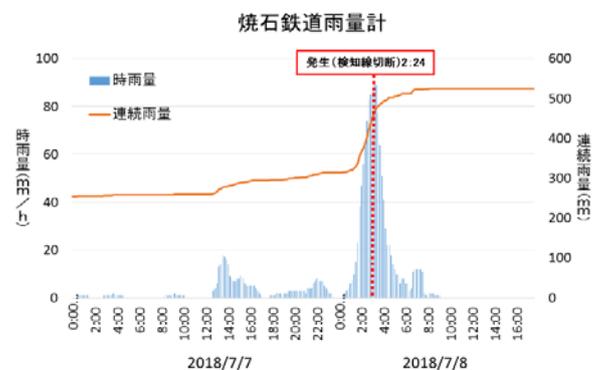
図－2 降雨状況

現場付近の鉄道雨量計の降雨状況を図－2 に示す。被災箇所でも落石検知線が切断された時刻（7 月 8 日 2:24）の直近における鉄道雨量計の値は時雨量 74mm/h、連続雨量 403mm であった。ガンベル分布を用いた確率年は時雨量が 29 年、連続雨量が 35 年となっている。また、被災直前に時雨量が急激に増えていることから、今回の被災の多くは 8 日以前の先行降雨に加え、被災直前の急激な降雨が誘因となり、沿線溪流において崩壊が発生し、溪床堆積物や立木を巻き込みながら線路内に土砂流入したものと推察される。
