豪雨災害に伴う山陽本線の早期運転再開を目指した復旧盛土構造計画

西日本旅客鉄道(株) 大阪工事事務所 正会員 ○富田 佳孝
 西日本旅客鉄道(株) 大阪工事事務所 正会員 萬代 能久
 西日本旅客鉄道(株) 大阪工事事務所 非会員 富山 善史

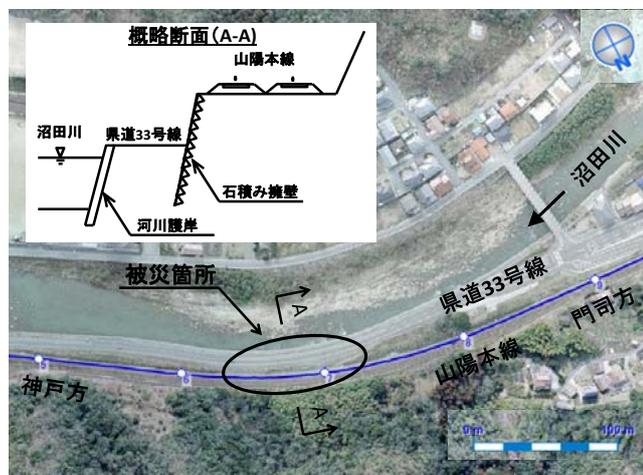
図-2 航空写真(被災前)

被災箇所は山陽本線(急崖斜面部の片切片盛土)と県道33号線及び沼田川が並行しており、洗掘被害を受けやすい地形であった(図-2)。

そのため、河川護岸の洗掘・道路盛土の流出に追随し、石積み擁壁構造の鉄道盛土が流出・崩壊したと想定された。
