碎石流れ箇所の道床および路盤状態調査

東海旅客鉄道株式会社 正会員 ○本道 諒太
 同上 正会員 川崎 祐征
 ジェイアール東海コンサルタンツ (株) 正会員 加藤 信二郎

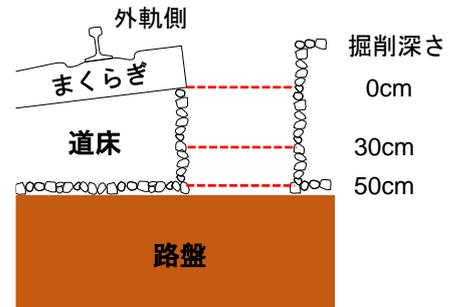
図-3 掘削箇所断面図

調査箇所は静岡-浜松間の曲線半径 2,500m, カント 200mm のうち、碎石流れ箇所と健全箇所が近接している箇所を選定した。調査箇所略図を図-2 に、調査箇所一覧を表-1 に示す。調査内容は曲線区間の外軌側のまくらぎ端部の道床を掘削し、まくらぎ下面 0cm, 30cm, 50cm の各深さにおいて試料採取および道床断面状態観察、小型 FWD 試験を実施し、路盤面に到達した段階で路盤状態観察および簡易動的コーン貫入試験を実施した。掘削箇所断面図を図-3 に示す。
