分岐器の長波長通り変位解消に向けた整備手法の検討（分岐器吊り上げ移動）

東日本旅客鉄道株式会社 正○今井 雄介
 東日本旅客鉄道株式会社 正 溝口 佳哉
 東日本旅客鉄道株式会社 非 小竹 里紗
 東日本旅客鉄道株式会社 非 小倉 健

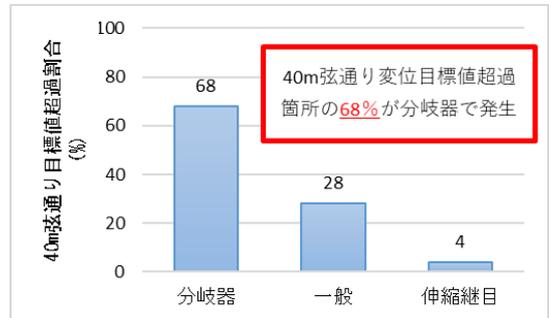
図1 バラスト区間の構造別40m弦通り変位割合

新潟新幹線保線技術センターでは、乗り心地向上のため40m弦軌道変位の解消に取り組んでいる。その中で、バラスト軌道の40m弦通り変位目標値超過箇所は全体の68%が分岐器付近で発生しており、当技セ管内の乗り心地向上のためには、分岐器区間の40m弦通り変位解消が課題である(図1)。

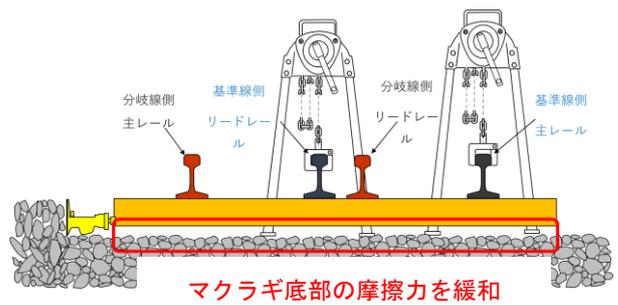
図2 分岐器吊り上げ移動概要図

マクラギには底面、側面、端面にそれぞれ砕石との間に摩擦力が作用しているが、通り整正のマクラギ横移動時にはこの摩擦力が影響する。一般に通り整正作業ではマクラギ端部、側面の一部のバラストを除去することで摩擦力の低下を図っているが、図2に示す通り、分岐器を僅かに吊り上げるこ

とでさらに摩擦抵抗を低下させた状態で通り整正を施工し、計画移動量を確保することを考えた。

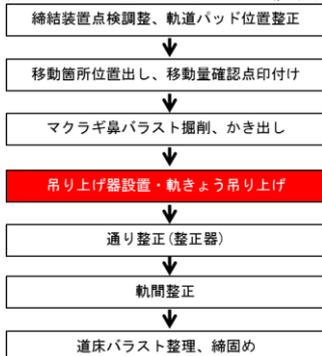
図3 分岐器吊り上げ移動施工手順

今回考案した新工法(分岐器吊り上げ移動)の標準的な施工手順は図3に示す通りである。全体的な流れとしては通常の通り整正と大きな違いはないが、マクラギ鼻バラストをかき出した後、吊り上げ器で分岐器を1~2mm程度吊り上げた状態で、通り整正器で軌きょうを移動するという点が特徴である。また鼻バラストを埋め戻す際は、通り整正器が効いた状態で埋め戻し、かつ入念に締め固めることで計画移動量の戻り防止対策とする。
