## 鉄道 PC 桁河川橋りょうの鋼製支承部変状対策工事

東日本旅客鉄道株式会社

### 1. はじめに

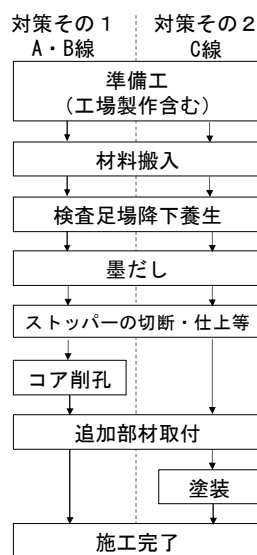
図-2 施工フロー

本工事は、河川流水部橋脚の狭隘な箇所での施工であるため、当該箇所への移動経路及び方法が限定された。作業方法、時間帯は①夜間線路閉鎖作業、②昼間建築限界外作業の 2 パターンで計画した。①夜間線路閉鎖作業では追加部材等（1 部材で最大 100kg 程度）の人力及びトロ運搬を、②昼間建築限界外作業では主に追加部材の取り付けに関わる施工を行った（図-2 参照）。
