槽状桁の疲労き裂に対する樹脂注入による支点変位対策の効果

京王電鉄株式会社 鉄道事業本部 石坂真二 松尾裕一郎 清水竜也
 東急建設株式会社 都市開発支店 三澤芳康 田中飛鳥
 東急建設株式会社 技術研究所 正会員 ○早川健司

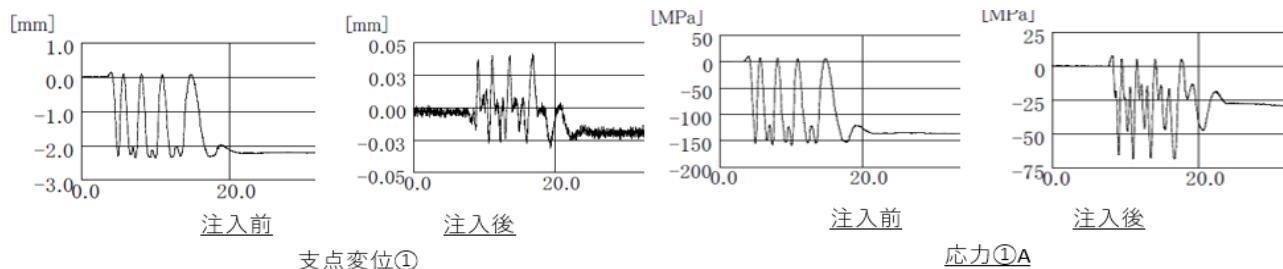
図-4 支点変位および応力の計測波形の例

図-3に樹脂注入前後の支点変位、応力範囲の測定結果、図-4にこれらの測定波形の一例を示す。注入前における支点①の変位は2.4mmと最も大きく、計測された応力範囲(①A)は170N/mm²程度で測定箇所中最大値を示した。樹脂注入後の支点①の変位は、0.05mm程度に改善され、応力範囲(①A)は170N/mm²から80N/mm²程度となり、50%以上減少した。支点③、④については、注入前の支点変位0.4~0.5mmから注入後は0.3~0.4mmに若干改善し、応力範囲も注入前より低下する傾向にあった。このように、樹脂注入による沈下量の低減により応力範囲は小さくなったことが確認された。ここで、樹脂注入は0.2mm以上の変位、また支承廻りに隙間が確認された箇所を対象としたので支点②は実施していない。注入後の支点②は-0.8mmの沈下が確認されたが、この原因としては樹脂注入に伴う各支点の反力分担の変化や支承内部に隙間が存在していた可能性等が考えられる。
