## 鋼受桁における滞水変状の現況評価および対策方法提案

東海旅客鉄道株式会社 正会員 ○森田 雅也 東海旅客鉄道株式会社 正会員 稲葉 涼二

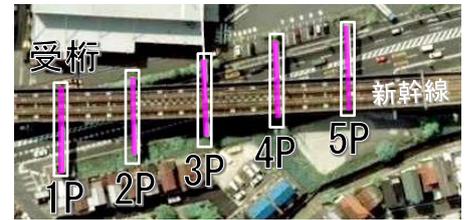
図-1 対象橋梁

一部の橋梁の鋼受桁内で、列車運行には影響を及ぼさない程度ではあるものの、滞水及び腐食が発見された。受桁は鋼板で箱桁を構成している密閉空間であり、本変状は計5連の受桁のうち1P及び3P(図-1)において確認された。これを受け、受桁内部の減肉調査、応力測定による受桁の健全度評価及び換気解析による対策方法を策定し、現地試験施工により効果の確認を行ったので報告する。

対象の橋梁は、国道を跨ぐ特殊な受桁構造であり、1P、3Pの支間長はそれぞれ28.0m、27.0mの箱桁である。図-2に各受桁の滞水状況を示す。なお、受桁内部の湿度変化を測定した結果、湿度は外気状況に関わらず1日を通してほぼ100%であった。

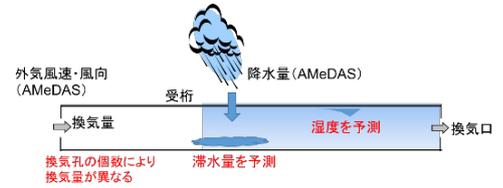
図-7 換気解析モデルイメージ

本研究では、降水量等データ（降水量，風速，風向，湿度，温度）と内部滞水量の関係性を明らかにし，適切な換気口面積を解析にて求めることとした．解析モデルのイメージを図-7に示す．モデルには，一般的に使用されている換気口（面積 175cm<sup>2</sup>）を採用し，換気口1つを設置するケース（パターンⅠ）及び換気口2つを設置するケース（パターンⅡ）の2パターンを検討を行い，必要最小限の換気口面積を求めた．

健全度評価により十分な耐荷性及び耐疲労性を有していることを確認した一方で、滞水による腐食の進行を考慮し、受桁内部の滞水を解消する対策として、換気口の設置を検討した。
