## 北陸新幹線合成桁ソールプレート溶接部の疲労に対する維持管理方針の検討

○西日本旅客鉄道(株) 正会員 坪川 俊行  
 西日本旅客鉄道(株) 正会員 米山 義広  
 西日本旅客鉄道(株) 正会員 丹羽 雄一郎

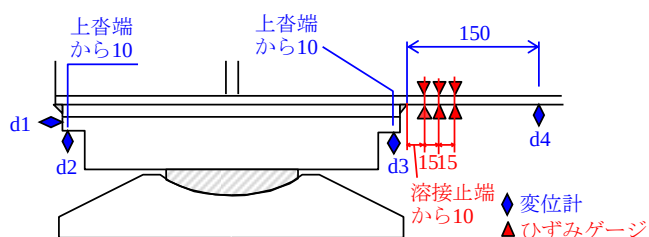
図-1 計測位置詳細図

北陸新幹線の合成桁の支承形式は、BP-A 支承、ピボット支承、ゴム支承のいずれかであり、今回の計測は BP-A 支承 13 連 17 基、ピボット支承 3 連 4 基で行った。なお、ゴム支承についても 1 連 1 基で計測を行ったが、過去からいくつかの研究<sup>2)</sup>により、ゴム支承ではソールプレート溶接部の応力集中が小さいことが確かめられていることから、今回は BP-A 支承、ピボット支承との比較として計測した。計測位置を図-1 に示す。ここでは BP-A 支承の計測位置例を示すが、ピボット支承、ゴム支承についても同様の計測位置としている。
