## 青函トンネル竜飛先進導坑の隆起路盤変状補修工事について

鉄道・運輸機構 才神貴幸

鹿島建設(株) 正会員 ○館 雅春 高橋英樹

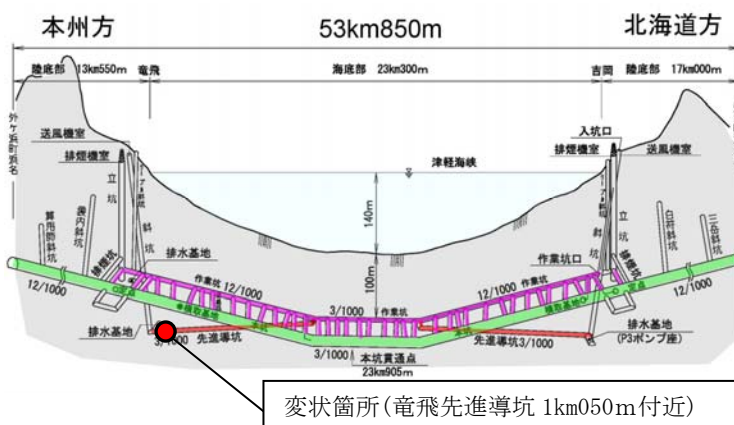
図-1 青函トンネルの概要と変状箇所

青函トンネルは全長 53km850m の長大海底トンネルであり、海底部区間 23km300m は3本の坑道（本坑，作業坑，先進導坑）からなっている。トンネル最深部は、海面下 240m に位置するため強大な水圧を受けており、この巨大な水圧と海底からの無尽蔵な湧水を絶えず考慮しなければならない特殊な環境下にある。3本の坑道の内、先進導坑は青函トンネルの坑内排水処理と坑内換気の重要な役割を果たしているが（図-1）、竜飛先進導坑 1km050m 付近において 1991（平成 3）年頃から路盤隆起が発生し、今後のトンネル維持に関わる保守のための通行および排水に影響があるため、補修を行う必要が生じた（写真-1）。補修を実施するにあたっては、有識者他で構成される青函トンネル検討会を開催し、調査に基づき数値解析等を行い、補修方法の検討を行った。本稿では補修方法と、海底下かつ狭隘箇所での施工実績およびその結果について報告する。

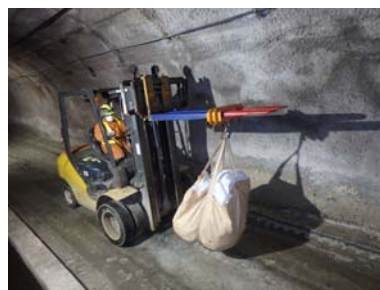
写真-2 フォークリフト使用状況

道を約 23km 移動する必要があった。また、入坑可能な車両制限があり 1 度に運べる資機材が少なく、速度制限により片道約 1 時間を要することなど特殊な作業条件の中で、安全で効率の良い作業計画を検討した。資機材は狭隘な断面内で運搬、施工できるものを選定した。資機材の揚重や移動には専用の吊り具を取り付け、狭隘箇所でも小旋回が可能なフォークリフトを採用した（写真-2）。コンクリート材料は生コンクリートをアジデータ車で搬入することが困難なため、プレミックスコンクリートを採用し、生コンクリートの製造を坑内で行うこととして、施工性の向上と品質確保を達成することとした。
