## 熊本地震により被害を受けたゴム支承の損傷痕調査による地震時挙動の分析

国立研究開発法人土木研究所 正会員 ○横山 朋弘, 余野 智哉, 大住 道生

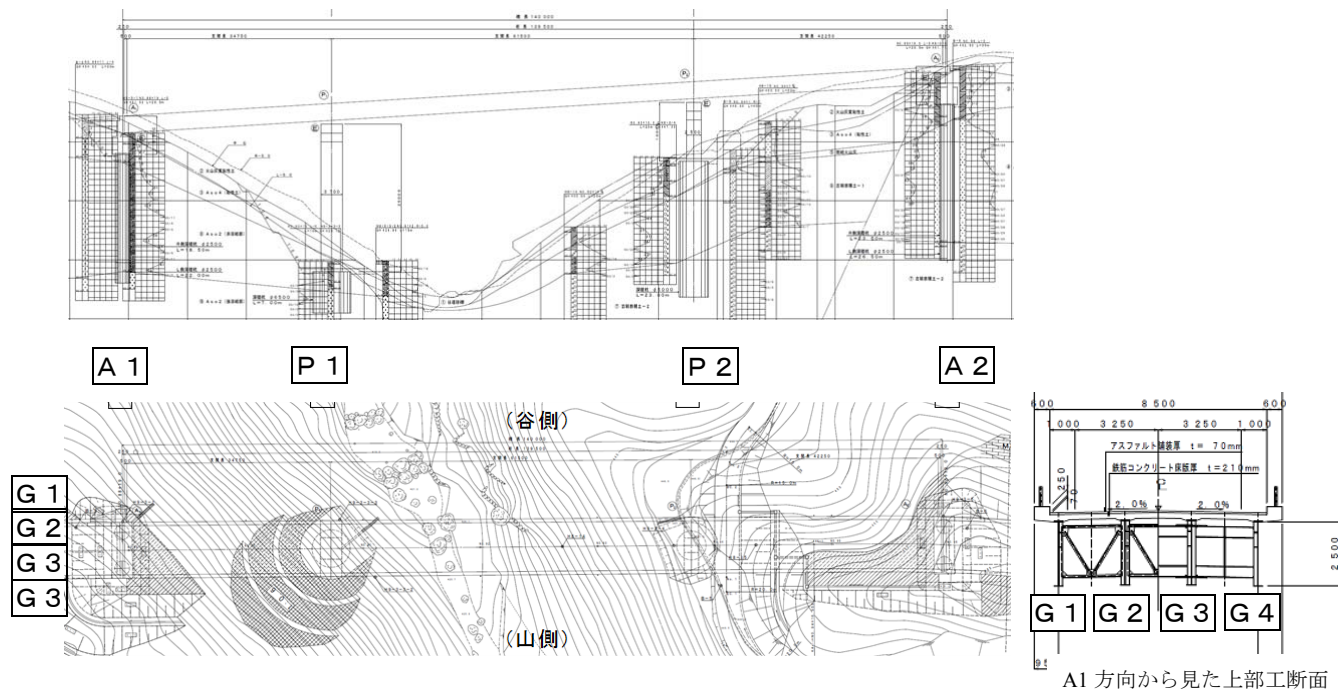
図-1 橋梁一般図(俵山大橋)

**2. 調査対象橋梁** 本論では俵山大橋 (平成 13 年, 竣工橋長 140m, 鋼 3 径間連続非合成鈹桁橋) を対象にした。支承形式は水平力分散ゴム支承で, 下部構造形式は逆 T 式橋台・張出し式橋脚, 橋台上の支承にはサイドブロックが設置されていた。設計は平成 8 年の道路橋示方書に基づいており, 平成 3 年の支承便覧が適用されていると推測される。橋梁一般図を図-1 に示す。

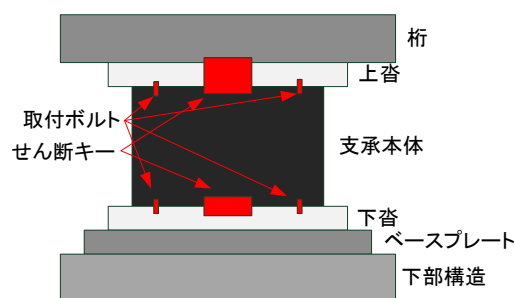
図-2 ゴム支承の構造

**3. 損傷痕調査** ゴム支承の構造を図-2 に示す。ここでは, 上沓と支承本体を連結する取付ボルト部分で分離した P2G3 支承, A2G3 支承及び A2G4 支承の 3 基を対象に損傷痕調査結果について記載する (図-3)。各支承における桁の移動量を表-1, 取付ボルトの損傷箇所を図-4, 取付ボルトの損傷写真を図-5 に示す。取付ボルトの損傷は, 破断して頭部が抜け落ちた損傷と雌ねじを破壊しつつねじ部ごと抜け落ちた損傷が確認された。
