## 塩害により劣化したPC箱桁橋におけるPC鋼材の調査

中日本高速道路株式会社

中日本ハイウェイ・エンジニアリング名古屋(株)

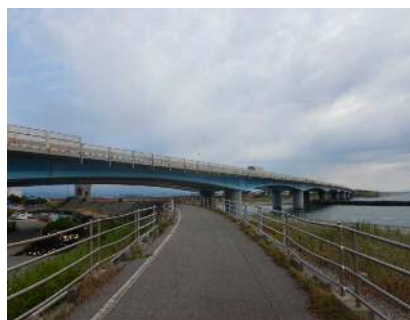
写真1 対象橋梁

対象橋梁は、昭和47年に供用した上下線を有する、橋長約547mのPC8径間連続有ヒンジラーメン箱桁橋である（写真1）。河口部に位置し、海洋からの飛来塩分を直接受ける過酷な塩害環境下にある。また、建設当時は海岸から30m程度に位置していたが、海岸浸食により、現在は汀線付近にあり、塩害環境が悪化している。
