津波で流出した鋼鉄道橋の再利用判定基準案

JR 東日本（フェロー） ○野澤伸一郎 JR 東日本（正会員） 網谷 岳夫
JR 東日本（正会員） 滝沢 聡

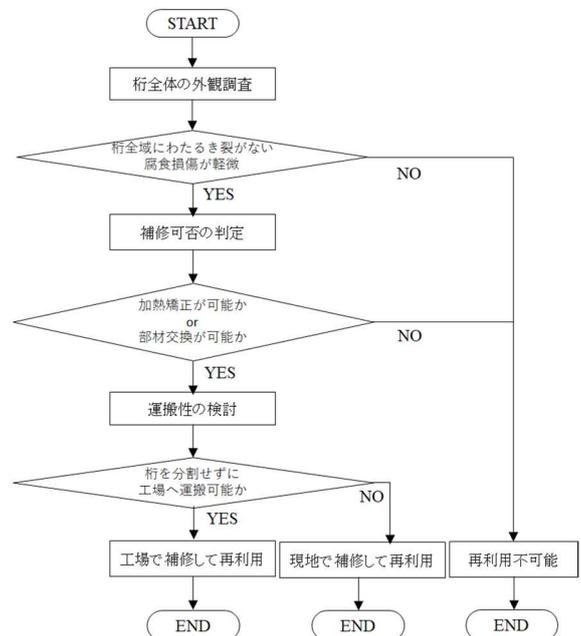
図-5 鋼桁の再利用判定フロー

津波による流出被害を受けたリベット桁の再利用事例を踏まえて、図-5 に示すとおり簡易な判定フローを検討した。建設時の設計荷重と今後の荷重を比較した上で再利用を検討する場合、まず外観調査により損傷状況を把握する。次に損傷に対して補修可否の判定を行う。最終的な再利用の判断は、桁の長さ等運搬の可否も含めて決めることになる。なお、時間の余裕がある場合の補修可否は経済性で判断する。図-1 の場合は、震災直後で鋼材の手配が難航することが予想され、工場での補修を前提に極力加熱矯正や部材交換を行う方針のもと再利用した。
