## 鉄道構造物に用いるコンクリート充填鋼管柱の現状と維持管理手法の検討

JR 東日本（正会員）○網谷 岳夫 JR 東日本（正会員） 行澤 義弘

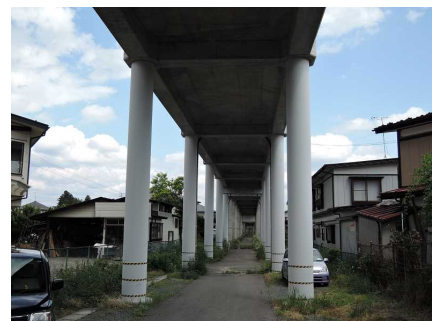
(a) 高架橋

鉄道構造物に用いられる CFT 柱の事例を図 1 に示す。図 1 (a) は高架橋の柱に用いられた事例<sup>1)</sup>である。施工時の型枠が不要であるため工期短縮を目的に CFT 柱が採用された。図 1 (b) は線路上空人工地盤の柱に用いられた事例である。線間の狭隘部で小径の柱を設置する必要があり CFT 柱が採用された。これらの鉄道構造物に用いる CFT 柱では、柱の上端までコンクリートを完全充填することとしている。上端には蓋をして内部コンクリートの抜け出しを拘束することで、鋼管とコンクリートの合成効果を期待している。
