## ダブルフェイス構造を有する伸縮装置のセットボルトの調査と補修

中日本高速道路(株)名古屋支社 名古屋保全・サービスセンター 正会員 青木 慎之介

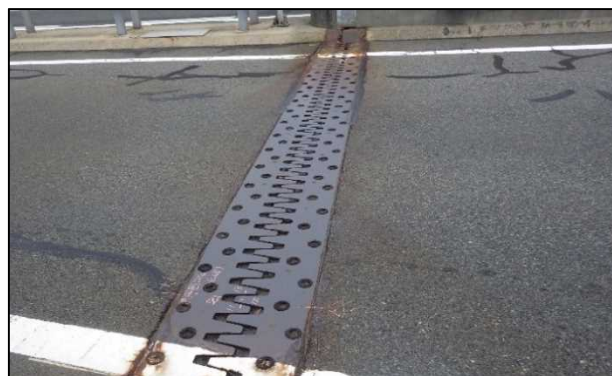
図-1 ダブルフェイス構造の伸縮装置

中日本高速道路(株)の管理する名古屋第二環状自動車道(以下、「名二環」という。)の一部区間は開通から約30年が経過している。また、名二環のおよそ7割は高架区間(名古屋IC～名古屋西JCT間では、28橋の本線高架橋と49橋のランプ橋が存在)であり、「ダブルフェイス構造(図-1, 2)」の伸縮装置が528基(1基:上下線別, 走行・追越車線一体)設置されている。ダブルフェイス構造の伸縮装置は、ベースプレート(以下、「BP」という。)にフェイスプレート(以下、「FP」という。)を1基あたり50本以上のセットボルトによって固定した構造であり、ボルトの破断によるFPの飛散に対し十分な冗長性がある。またFPの取外しが可能なため、清掃等のメンテナンス性や遊間の非排水装置の補修に優れるものとして、建設時に採用された。

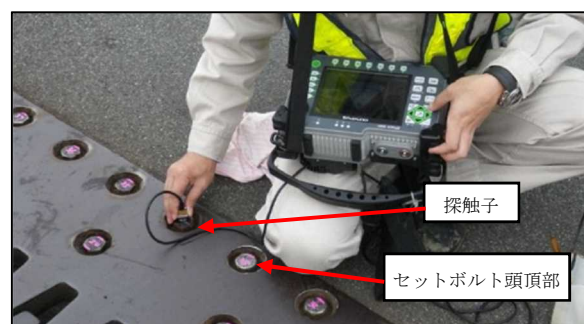
図-3 超音波探傷試験の様子

ダブルフェイス構造の伸縮装置は、セットボルト部において腐食摩耗を伴う破断が発生することが分かっており、名二環ではH29年度までの3か年に、本線橋の伸縮装置を対象に、セットボルトの健全性を調査した。本調査では、セットボルトの路面露出部に探触子をあて、亀裂や断面欠損による異常波形(折損部からのエコー)を検出することで、セットボルトを取り外さずに亀裂や腐食摩耗の有無を確認することが可能な「超音波探傷試験法(垂直探傷法)」を採用した(図-3)。なお、超音波探傷試験法では、破断したボルトから(図-4)に示す波形が検出される。
