鋼板接着 RC 床版の健全性把握に関する調査手法の検討

阪神高速道路では、主に昭和46年以前の基準で設計されたRC床版に対して、現行の床版設計基準（道路橋示方書等）に比べ、床版厚および鉄筋量、床版支間等が厳しいことから、下面からの鋼板接着補強を実施してきた。鋼板接着補強により、補強効果を得られたが、内部のRC床版を直接視認できないため、健全性の評価が困難となっている。本稿では、鋼板接着RC床版の健全性把握に関する基礎資料の収集や、調査手法を検討することを目的に、過去に床版の損傷を確認したパネルを含む、鋼板接着RC床版において、コア採取による圧縮強度試験、衝撃荷重載荷試験、レーダ探査調査を実施し、各調査結果を比較・検討した結果を報告する。

調査対象は、鋼単純合成桁橋（6本主桁）であり、床版厚170mm、床版支間3,182mm（平均）、昭和43年2月しゅん工の径間である。

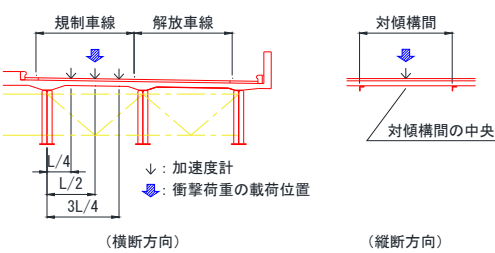
図-2 衝撃荷重載荷位置および加速度計設置位置

今回の調査では、FWD 試験機を使用して衝撃荷重を載荷した。図-2 に衝撃荷重載荷位置等を示す。衝撃荷重の載荷位置は、縦断方向は対傾構間中央、横断方向は床版支間中央とした。加速度計を床版支間の L/2 点、および L/4 点と 3L/4 点に設置し、測定した加速度を 2 回積分して床版たわみを計測した。
