99 年間供用されたガセット継手と添接部を有するリベット桁の疲労挙動

関西大学 学生員 ○中出 裕也 学生員 白石 祐一 正会員 坂野 昌弘
 ワイ・シー・イー 正会員 松本 健太郎
 西日本旅客鉄道 正会員 中山 太士

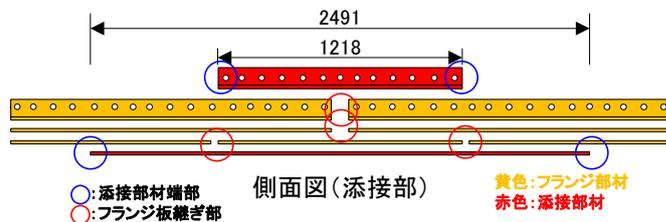
図-2 下フランジ添接部の板組状況

図-2 に添接部の板組状況を示す。板継ぎ部は 1 断面に重ならないように 3 断面に分散され、添接部材で上下からフランジをはさみこんでいる。

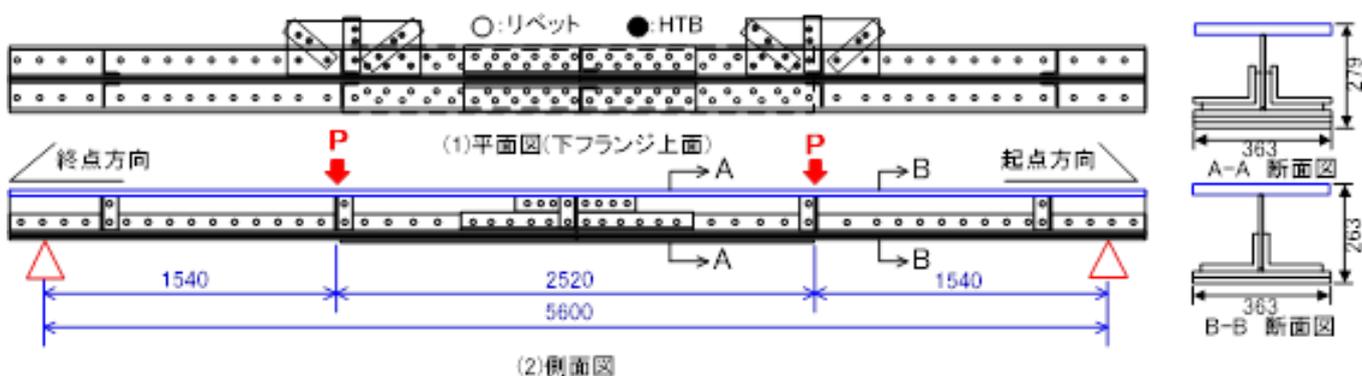
図-1 試験体の形状と寸法、荷重方法

図-1 に試験体の形状と寸法、荷重方法を示す。試験体は、ガセット継手と添接部を有する 11 連目中央部海側桁上部から採取した。試験体を下フランジとして使用するために、切断したウェブに上フランジを新たに溶接によって取り付けた。なお、荷重方法は前報²⁾と同様である。
