## 大正時代に建造された道路橋の大規模更新工事

(株) IHI インフラシステム 正会員 ○牟田口 拓泉 (株) IHI インフラシステム 伊藤 安男  
国土交通省 近畿地方整備局 大阪国道事務所 大前 利夫 (株) 横河 NS エンジニアリング 高橋 啓輔

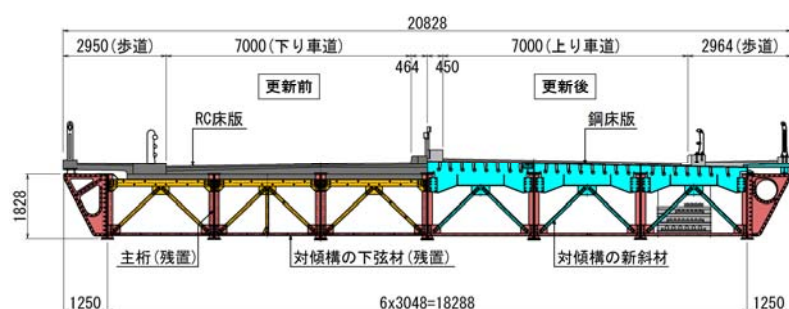
図-1 床版取替図（鉸桁橋）

橋脚や基礎も建設当時のまま使用されおり、耐震性能が不十分であるので、老朽化対策とともに下部工の耐震性能を向上させるため、今回の工事で取り替える床版に鋼床版を採用した(図-1)。現在のRC床版(12,000t)から鋼床版(4,700t)に取り替えることにより、上部工死荷重を約65%と大幅に小さくできるため、橋脚や基礎の補強をすることなく下部工の耐震性能を向上させることも目的とした。

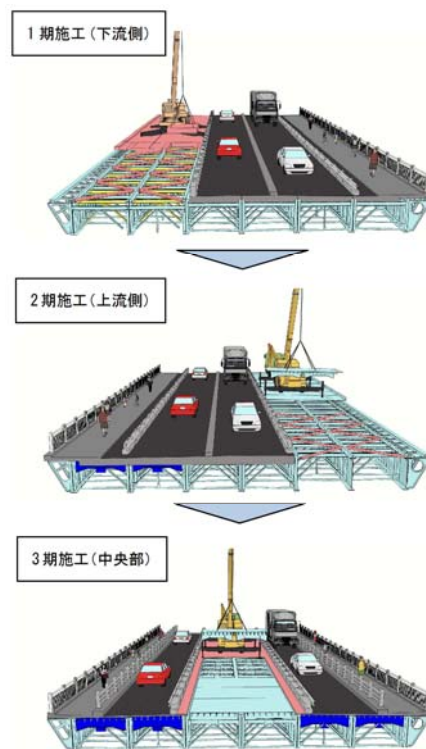
図-2 施工ステップ

本橋は重要な幹線道路であることから、交通を確保するため、橋全体を橋軸方向に3分割(図-2)して施工することにより片側2車線の車道を片側1車線に交通規制しながら施工を進めることにした。また、工程短縮のため、
