## 重機を積載したトレーラーの接触により損傷した PC 橋りょうの復旧事例

北海道旅客鉄道株式会社 正会員 ○笹田 航平、渡辺 一功、川村 力、工藤 雅史

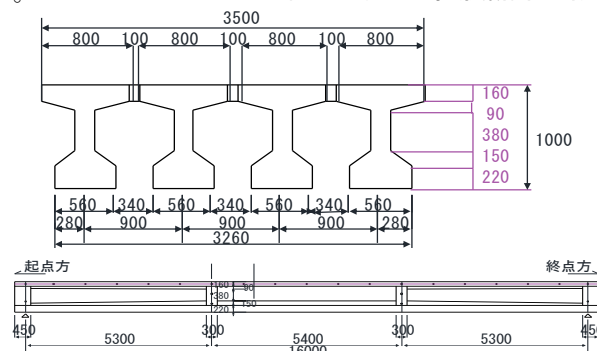
図 2 橋りょうの主な諸元（単位：mm）

図 1 に橋りょうの全景を、図 2 に橋りょうの主な諸元を示す。本橋りょうは、1962 年に建設された国道をまたぐ架道橋である。橋りょうの構造は、支間長が 16.0m、主桁高さが 1.0m のプレストレストコンクリート I 形桁を 4 主の上路形式の単純桁であり、各主桁を橋軸方向に約 3 等分するように横桁が配置されている。また、本橋りょうの桁下空頭の最小値は、道路の中央線付近で約 4.6m（主桁の損傷後に計測した値）であり、道路構造令<sup>1)</sup>による道路の建築限界で定められた 4.5m を超えて確保できおり、100mm 程度の余裕しかない。
